Die meisten Erstickungsfälle ereignen sich in engen Räumen, wie Behältern, Coldboxen, komplett umschlossenen Arbeitsbereichen und Gruben. Aber auch im Freien kann Erstickungsgefahr drohen, wie eine Reihe von Unfällen zeigt, die der EIGA berichtet wurden. Dieses Newsletter soll die Aufmerksamkeit der Mitarbeiter auf Erstickungsgefahren im Zusammenhang mit Industriegasen und Arbeiten im Freien richten.

1. Tödliche Unfälle auf der Baustelle

EUROPEAN INDUSTRIAL GASES ASSOCIATION

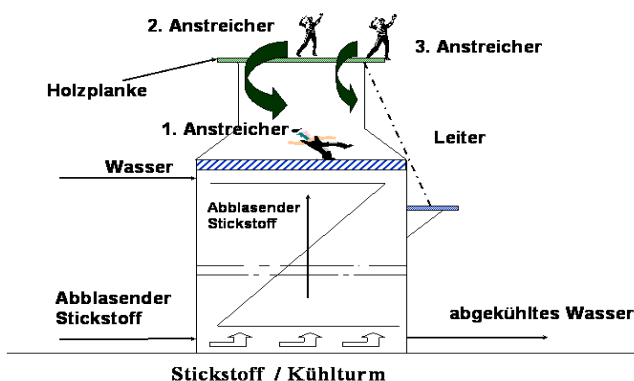
Abb. 1

In der Inbetriebnahmephase einer neuen Luftzerlegungsanlage (LZA), als noch Restarbeiten zu erledigen waren, verunglückten drei Fremdfirmenmitarbeiter bei ihren Arbeiten im Bereich der Stickstoffausblaseung an der Kolonne tödlich.

- Drei Anstreicher eines Fremdundnehmens hielten sich zur Fertigstellung äußerer Anstricharbeiten im Bereich der Stickstoffausblaseung des Kühlsturms auf, als die Anlage angefahren wurde.

- Um den Anstrich im oberen Bereich der Kolonne fertig zu stellen, hatten sie eine Holzplanke quer über die Austrittsöffnung der Ausblaseung ins Freie gelegt.
- Einer der Anstreicher kletterte auf die Planke, wurde von dem ausströmenden Stickstoff eingehüllt und fiel in die Austrittsöffnung der Kolonne.
- Die zwei anderen Anstreicher eilten von ihrer Leiter zu der Planke, um ihren Kollegen zu retten.
- Beide fielen ebenfalls ohnmächtig in die Kolonne.
- Alle drei Anstreicher starben, ehe sie geborgen werden konnten.

- Sichere Arbeitsweisen sind immer einzuhalten.
- Für die Inbetriebnahmephase müssen spezifische Risiken bei der Gefährdungsermittlung berücksichtigt werden.
- Eindeutige Festlegung der Verantwortung und Zuständigkeit zwischen allen mit dem Bau und der Inbetriebnahme betroffenen Beteiligten ist notwendig.
- Gefahren sind zu ermitteln und mit Fremdfirmen und Mitarbeitern von Subunternehmern zu besprechen.
- Einsatz von Kennzeichnungen / Warnschildern, die vor Erstickungsgefahren oder anderen potentiellen Gefahren durch in Betrieb genommene Anlagen warnen.
- Erforderlich sind zweckmäßige Unterweisung und Schulung.

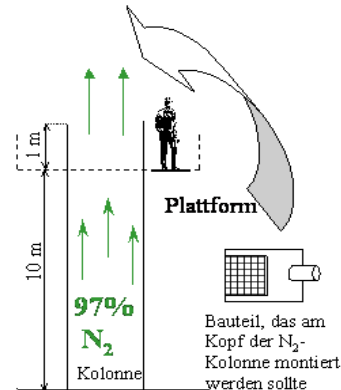
Abb. 2

Projektaufgabe war die Installation eines Bauteils zur Ablenkung des austretenden Gasstroms aus der Stickstoffkolonne (siehe Abbildung 2). Die Arbeiten wurden auf einer 10 m hohen Bühne ausgeführt. Das Bauteil wurde vom Kran oben auf den Austritt der Stickstoffausblasung gesetzt. Zwei Fremdfirmenmitarbeiter arbeiteten zusammen mit einem Vorarbeiter auf der Bühne. Der Vorarbeiter stand in Funkkontakt mit dem Kranführer. Ein Freigabebeschein für die Durchführung der Arbeiten war ausgestellt, die Ausführenden waren geschult und trugen mobile Sauerstoffmessgeräte am Mann.

- Sichere Arbeitsweisen sind immer einzuhalten.
- Die Mitarbeiter sind praxisgerecht zu unterweisen, um sie auf Gefahren durch Sauerstoffmangel bei Arbeiten in der Höhe aufmerksam zu machen.
- Ein funktionstüchtiger Notfallplan ist zu erstellen;
- Wenn der Stickstoffaustritt nicht abgestellt werden kann, muss in den Risikobereichen mit außenluftunabhängigem Atemgerät gearbeitet werden.
- Persönliche Sauerstoffmessgeräte sind einzusetzen, wie im Zuge der Arbeitsvorbereitung bei der Gefährdungsermittlung ermittelt.

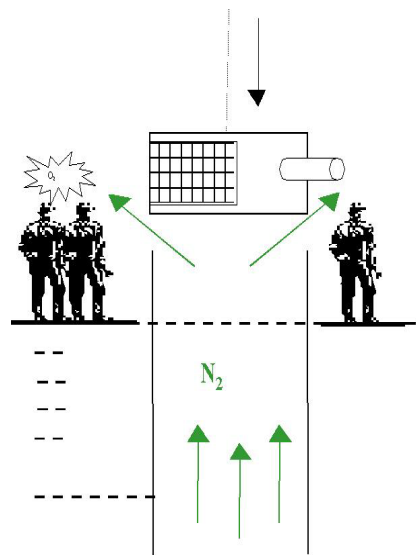
Abb. 3

- Einer der Arbeiter verlor das Bewusstsein und der zweite, der seinem Kollegen helfen wollte, kollabierte ebenfalls;
- Durch das Absetzen des Bauteils an seine Position wurde der Stickstoff auf die Bühne umgelenkt (siehe Abbildung 3);
- Die Sauerstoffmessgeräte zeigten Sauerstoffmangel an;
- Der Vorarbeiter erfasste die Situation und wies den Kranführer an, das Bauteil anzuheben;
- Die Sauerstoffkonzentration stieg schnell wieder auf normal an und die Arbeiter erholten sich ohne bleibende Folgen.

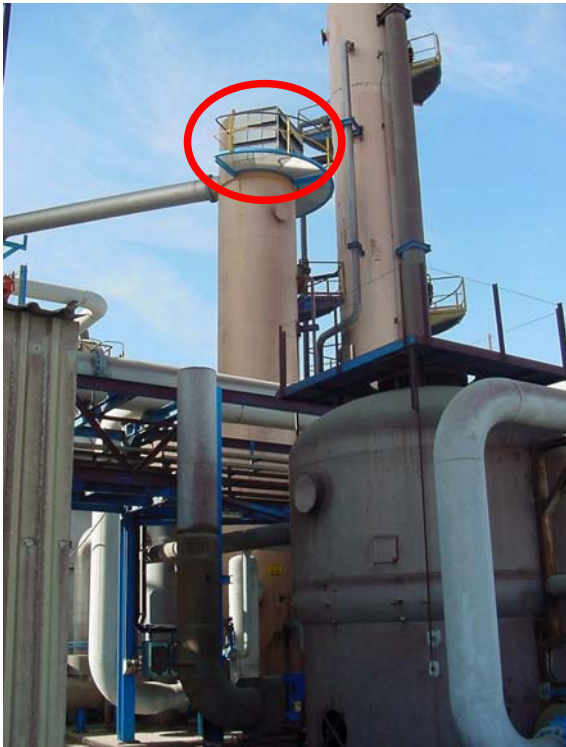
Abb. 4: Kolonne nach Abschluss der Arbeiten

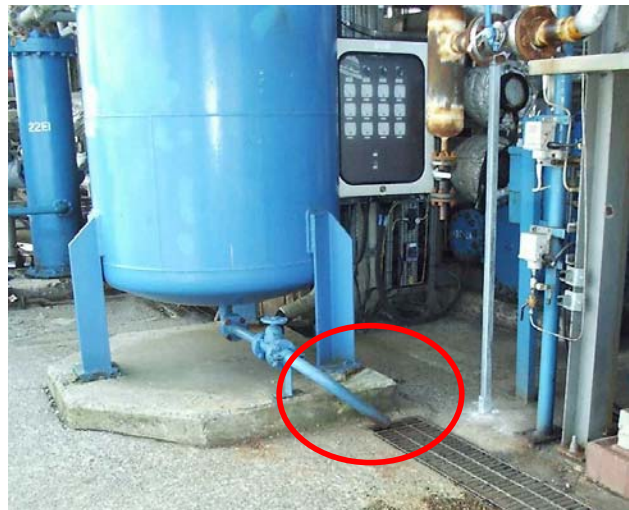
Ein Mitarbeiter einer Elektrofremdfirma arbeitete im Freien an einer Kabelverbindung, als er Atembeschwerden bekam und sein Gesicht blau anlief. Beim Aufrichten taumelte er rückwärts. Sein Kollege nahm ihn mit zur Messwarte, wo sich sein Zustand langsam besserte. Er wurde ins Krankenhaus eingeliefert, wo er sich vollständig erholte und nach ein paar Stunden entlassen wurde.

Das Wetter war stürmisch und die Arbeiten wurden in freier Umgebung an frischer Luft durchgeführt. Der Ablass eines Kondensatabscheiders war einen Spalt breit geöffnet, um kontinuierlich CO₂ abzublasen. Bei seiner Arbeit befand sich der Elektriker mit seinem Gesicht weniger als 0,5 m von der Ausblaseöffnung entfernt. Die nach dem Ereignis durchgeführten Messungen zeigten eine Sauerstoffkonzentration von 15,8 % nahe am Austritt. Dieser Sauerstoffgehalt bedeutet, dass das CO₂ mehr als 25% der Luft verdrängt hat – ein Wert, der tödliche Folgen haben kann. Im EIGA Dokument 66/99 "CO₂-Behälter mit Rückkühlung für die Anwendung beim Kunden" werden in Anlage B Informationen zu gefährlichen Auswirkungen im Zusammenhang mit CO₂ gegeben.

- Den Ansprechpartnern in der Anlage war bekannt, dass kontinuierlich CO₂ ausgeblasen wurde. Da die Ausblaseöffnungen aber im Freien waren, wurden sie nicht als Gefahr angesehen.
- Bei den Überlegungen vor Ausstellung des Arbeitserlaubnisscheins blieb unberücksichtigt, dass der Elektriker mit dem Kopf so gefährlich nahe an die Ausblaseöffnung kommen würde.
- Der Fremdfirmenmitarbeiter war nicht mit der Anlage und dessen Produkt vertraut, so dass er sich der Gefahr nicht bewusst war.
- Die Praxis CO₂ auf diese Weise abzublasen, muss neu überdacht werden.
- Eine Information, die das Personal auf Gefahren durch CO₂ hinweist, ist auszugeben.
- Falls die Ausblaseöffnungen beibehalten werden, müssen sie vor Aufnahme jeglicher Arbeiten in deren Umgebung geschlossen werden.
