Sicherheitshinweis

IGV-SH-03B-Rev0

Expertengruppe B (EG-B)

Strukturelle Tragfähigkeit von Luftverdampfern

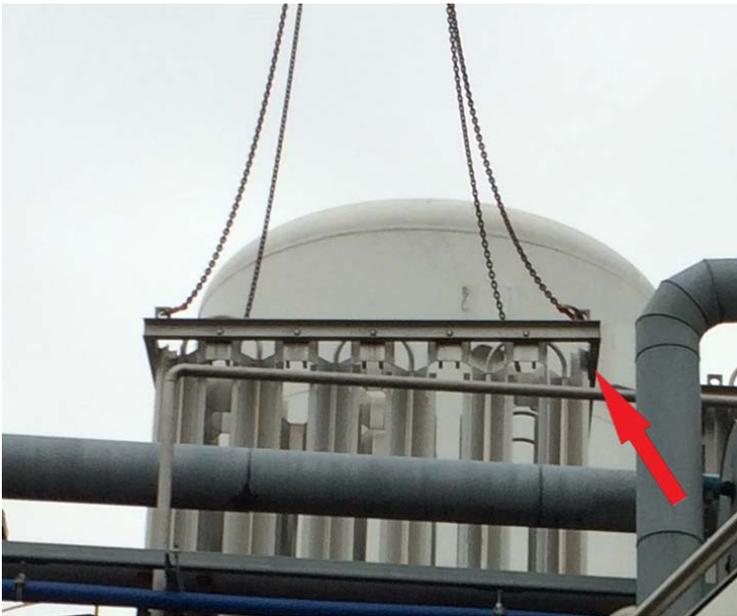
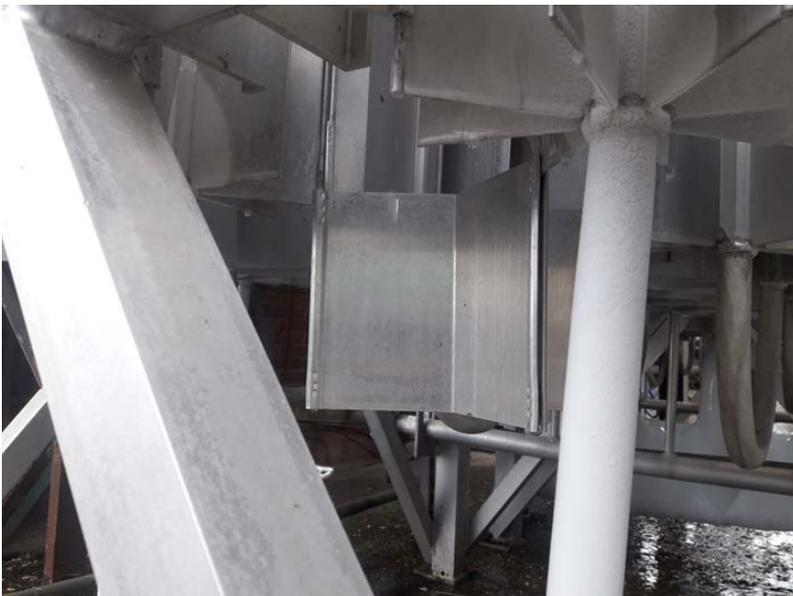
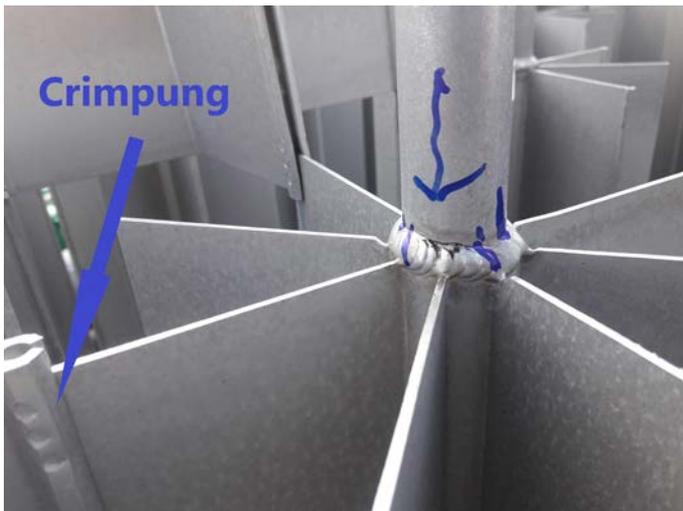
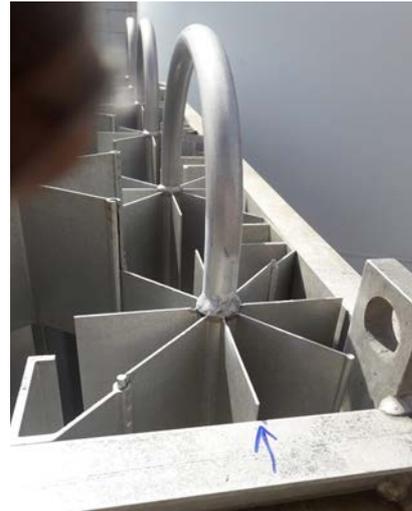
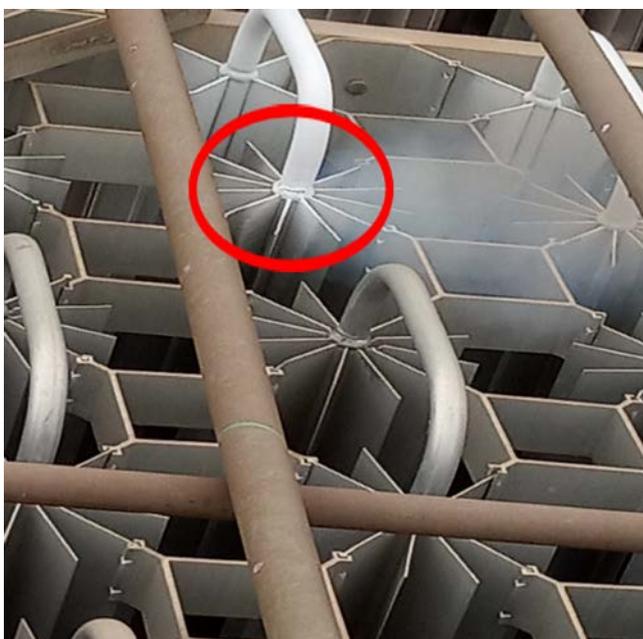
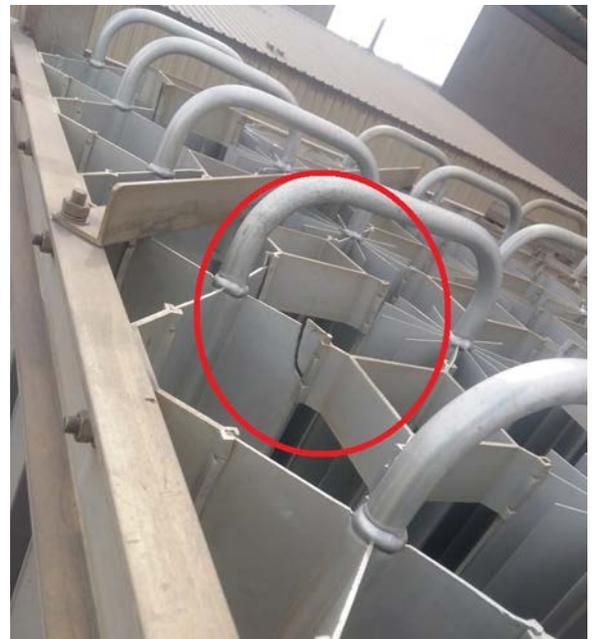
Der obere Tragrahmen, an denen sich die Kranösen befinden, ist somit mit dem Luftverdampfer nur durch gecrimpte Klammern verbunden. Diese Verbindung kann nach längerer Betriebsdauer erhebliche Sicherheitsmängel aufweisen.

Durch die zyklischen thermischen Schrumpfungen und Ausdehnungen der Rippenrohre kann es zu Überbeanspruchungen dieser gecrimpten Verbindungen kommen, diese lösen sich im Laufe der Betriebsdauer oder reißen ein.

1. Durch das Lösen oder Einreißen dieser gecrimpten Verbindungen hat der Verdampfer keine ausreichend feste Verbindung mit dem Tragrahmen mehr. Beim Anheben des Verdampfers mit dem Kran kann sich dieser Rahmen komplett ablösen und der Verdampfer kann herunterfallen.
2. Durch die zyklischen thermischen Schrumpfungen und Ausdehnungen kann es durch wechselnde Biegebelastung zu dynamischen Überlastungen der Schweißnähte der Rohrbögen mit den Rippenrohren kommen, was während des Betriebes zu Anrissen in der Schweißnaht oder sogar zu Abbrissen führen kann.

Am auffälligsten sind gelöste Crimpungen und dadurch verrutschte Klammern der Rippenrohre oder einzelne Rippenrohre oder Klammern, die oberhalb bzw. unterhalb der Verdampferkonstruktion herausstehen. Überprüfen Sie spätestens vor einer Demontage die stabile Konstruktion der Verdampfer; optimal wäre, dies bei den regelmäßigen Wartungen und der Demontage durchführen zu lassen.

Welche Maßnahme ergriffen wird, ist in der Gefährdungsbeurteilung festzulegen.
