Inhaltsverzeichnis

1. Behälterschäden durch Vakuum

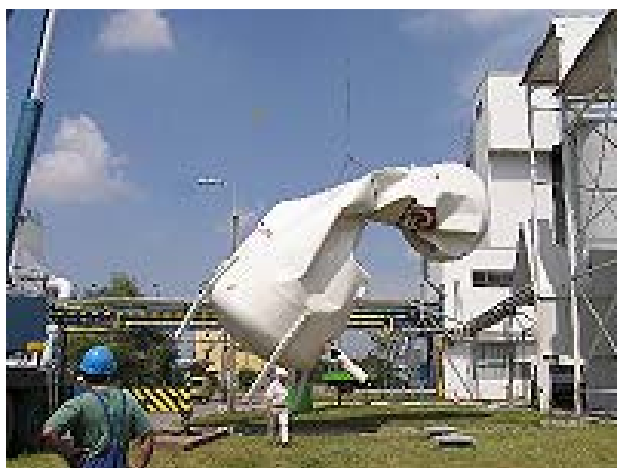
Abbildung 1

Ein Pufferbehälter für Sauerstoff war zwischen der Sauerstoff-PSA-Anlage und der Einlassöffnung des Sauerstoffkompressors angeschlossen. Die Produktionskapazität der Anlage sank, aber der Kompressor lief weiter. Hierdurch entstand unbeabsichtigt ein Vakuum im Behälter, Folge: Totalschaden des Behälters.

Der Behälter war für einen Mindestdruck von 0,9 bar a ausgelegt. Um das Entstehen eines Vakuums im Behälter und eine Beschädigung des Behälters zu verhindern war die Anlage mit den folgenden Sicherheitseinrichtungen ausgestattet:

- Die PSA-Anlage hatte Druckwächter für Über- und Unterdruck und der Behälter hatte einen Druckwächter für Unterdruck. Die Druckwächter waren mit der selben SPS (speicherprogrammierbare Steuerung) verbunden. Sobald sie ansprechen, sollten sie den Kompressor abschalten. Zum Zeitpunkt des Ereignisses war die SPS ausgefallen.
- Der Kompressor hatte einen Druckwächter für Unterdruck an der Einlassöffnung. Der eingestellte Mindestdruck war für den Kompressor ausgelegt und betrug 0,15 bar a; er war damit viel niedriger als der zulässige Mindestdruck des Behälters.
- Der Behälter hatte eine Berstscheibe zum Schutz gegen Vakuum, aber der Ansprechdruck der Scheibe war niedriger als der zulässige Mindestdruck des Behälters.

- Sicherheitsrelevante Funktionen sollten festverdrahtet sein. Wenn das nicht möglich ist und eine SPS verwendet wird, sollte ein Ausfall der SPS in der Risikoanalyse des Konzepts betrachtet werden.
- Im Zuge der Vorbereitungen zur Inbetriebnahme einer Anlage sind alle sicherheitsrelevanten Funktionen (wie beispielsweise die Berstscheibe) zu prüfen, ob sie mit den Auslegungskriterien übereinstimmen.
- Erfolgt die Auslegung des Behälters für einen Druck von 0 bar(a) wird das Risiko der Implosion des Behälters ausgeschlossen.

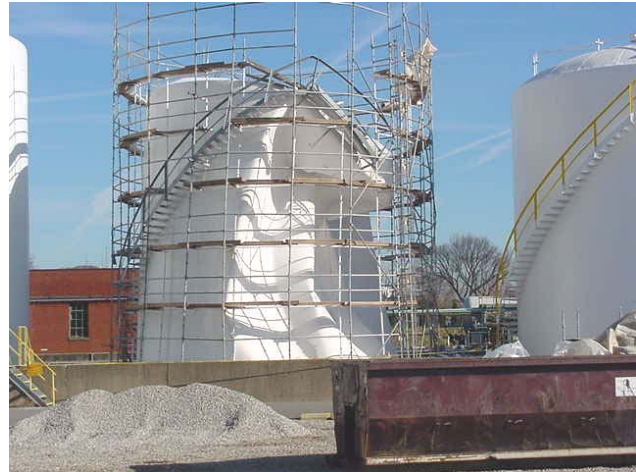
Ein Lagerbehälter sollte einen neuen Anstrich erhalten. Zur Vorbereitung wurde ein Gerüst errichtet und einige Teile des Behälters mit Kunststoffolie abgedeckt. Darunter auch das Entlüftungsventil. Nach Abschluss der Anstricharbeiten wurde vergessen, die Kunststoffolie wieder vom Entlüftungsventil zu entfernen. Als aus dem Behälter Produkt entnommen wurde, wurde die Kunststoffolie in das Entlüftungsrohr gezogen und blockierte den Luftstrom, wodurch im Behälter ein Vakuum entstand. Der Behälter brach in sich zusammen, wie Sie auf Abbildung 2 sehen können.

Man kann sich kaum vorstellen, dass eine Kunststoffolie über dem Entlüftungsrohr widerstandsfähiger ist, als ein Stahlbehälter unter dem Vakuum, das erzeugt wird, wenn der Inhalt aus dem Behälter entnommen wird. Wenn man es gesehen hat, dann glaubt man es!

Solche Ereignisse führen fast immer zum Totalschaden des Behälters. Es ist nahezu immer unrentabel Behälter mit einem Schaden dieses Ausmaßes wieder instand zusetzen.

- Es ist üblich, das Entlüftungsventil während Anstricharbeiten abzudecken - das Ventil abgedeckt zu lassen, wenn Gas aus dem Behälter entnommen wird, ist falsch.
- Ein teurer und peinlicher Fehler, der durch die Befolgung sachgerechter Vorgaben und einer guten Abstimmung zwischen dem operativen Bereich und der Instandhaltung sicher vermieden werden kann.
